НЕРАЗРУШАЮЩИЙ КОНТРОЛЬ УДАРНЫХ И ПУЛЕВЫХ ПОВРЕЖДЕНИЙ КОМПОЗИЦИОННЫХ КОНСТРУКЦИЙ

NON-DESTRUCTIVE TESTING OF SHOCK AND BULLET DAMAGES TO COMPOSITE STRUCTURES

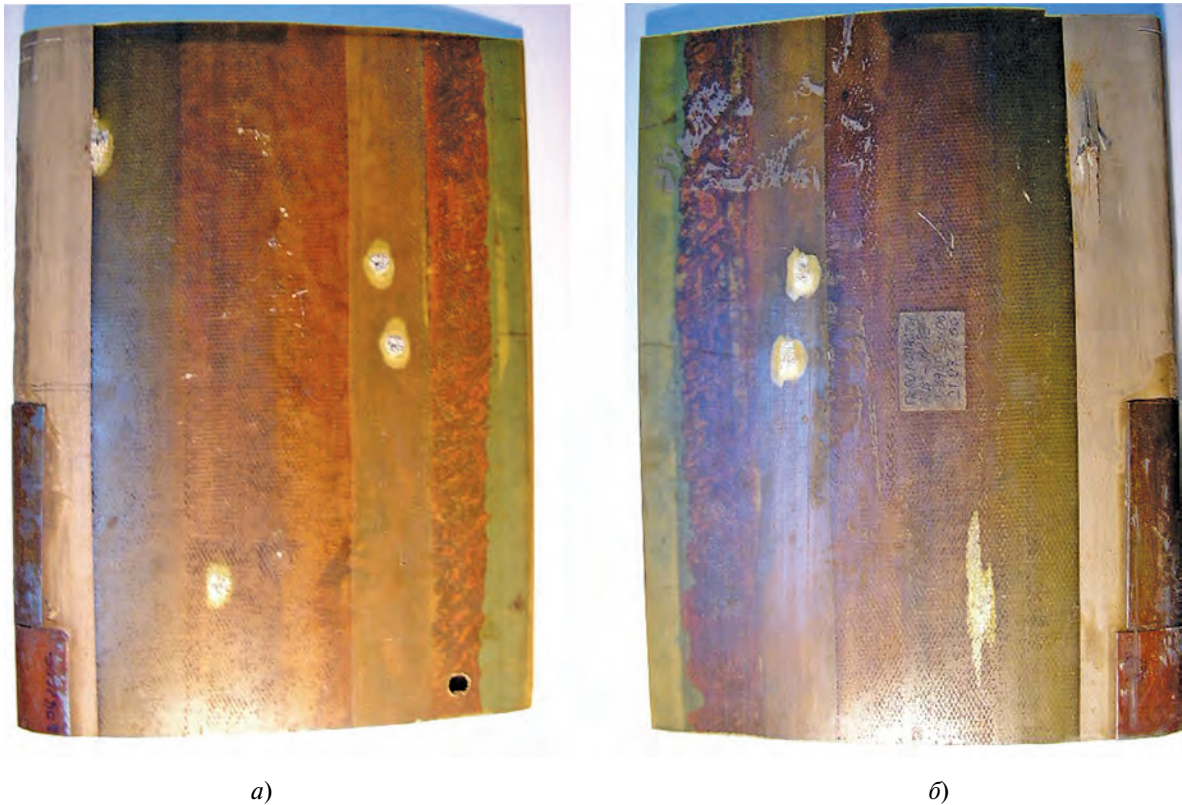
На рис. 2 показаны фотографии фрагмента лопасти РВ с пулевыми повреждениями. Входные отверстия видны на рис. 2,а, а выходные отверстия — на рис. 2,б. В средней и хвостовой части лопасти характер входных и выходных пулевых повреждений примерно одинаковый, их размеры примерно равны диаметру пули. Сами отверстия почти полностью закрыты волокнами стеклопластика, которые, вероятно, разрывались и раздвигались при прохождении пули. Вокруг отверстий наблюдались побелевшие участки верхних слоёв стеклопластика диаметром 20–22 мм, вероятно вызванные их отслоением и повреждением. Выходное отверстие в передней части лопасти имеет значительно большие разрушения. Произошёл отрыв и разрушение верхних слоёв стеклоткани. Площадь повреждения в 8,9 раз больше площади пули.

Рис. 2. Фото лопасти РВ с пулевыми входными (а) и выходными (б) повреждениями

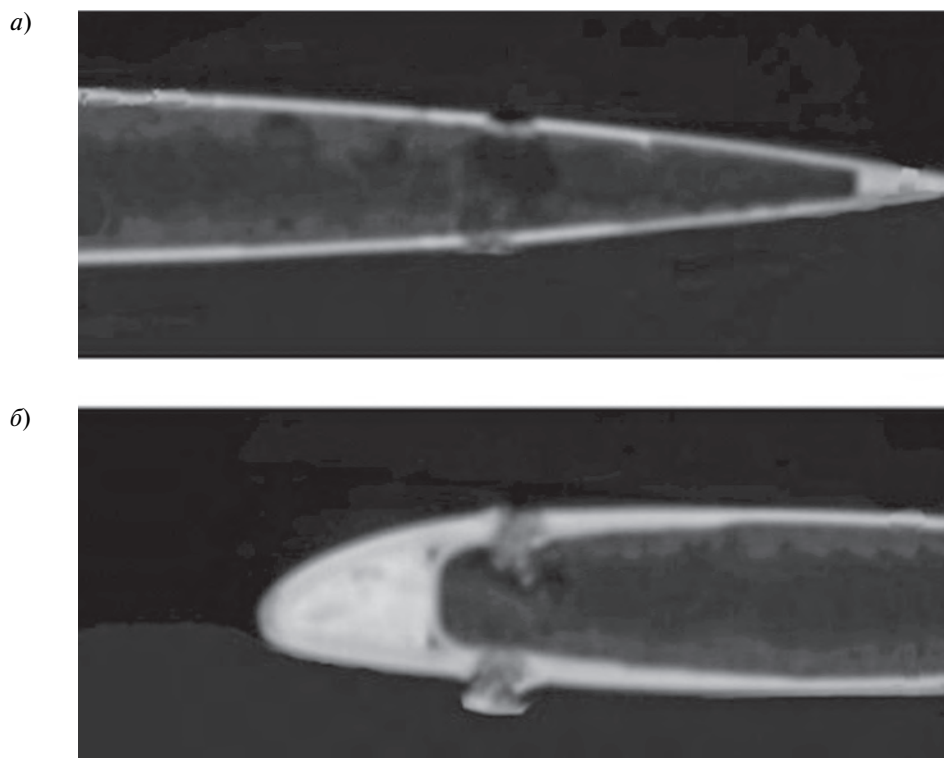
Томограммы сечений с пулевыми отверстиями показаны на рис. 3. Видно, что в хвостовой части пуля пробивала верхний и нижний слои стеклопластика и разрушила участок пенопластового заполнителя (рис. 3,а). Размер этого разрушения (тёмный участок на томограмме) в 2,6 раза больше размера пули.

Характер пулевого повреждения передней части лопасти отличается от характера повреждения хвостовой части (рис. 3,б). Входное отверстие в верхнем слое равно диаметру пули. Размеры выходного отверстия больше, чем размеры входного отверстия. Это хорошо видно на томограмме этого повреждения в другой плоскости (рис. 4). Томограммы этого повреждения в середине верхнего и нижнего слоя стеклопластика показаны на рис. 5. Для сравнения на рис. 5 слева показан внешний вид этих повреждений. Результаты данных исследований могут быть полезны при выборе типа ремонта лопасти с пулевыми повреждениями.

Рис. 3. Томограммы хвостовой (а) и передней (б) частей лопасти с пулевыми отверстиями

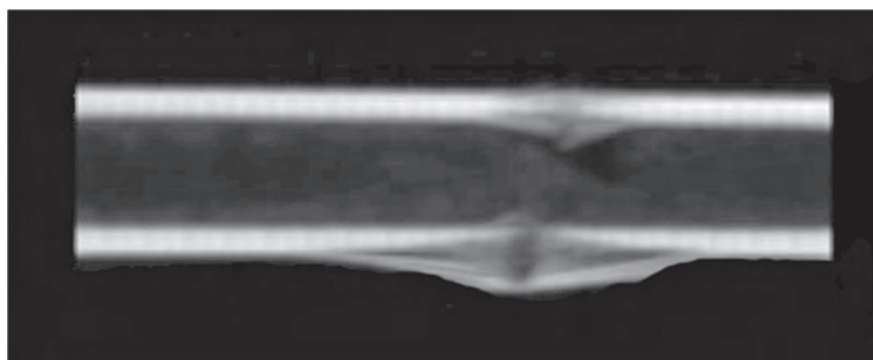
Рис. 4. Вид повреждения в продольной плоскости

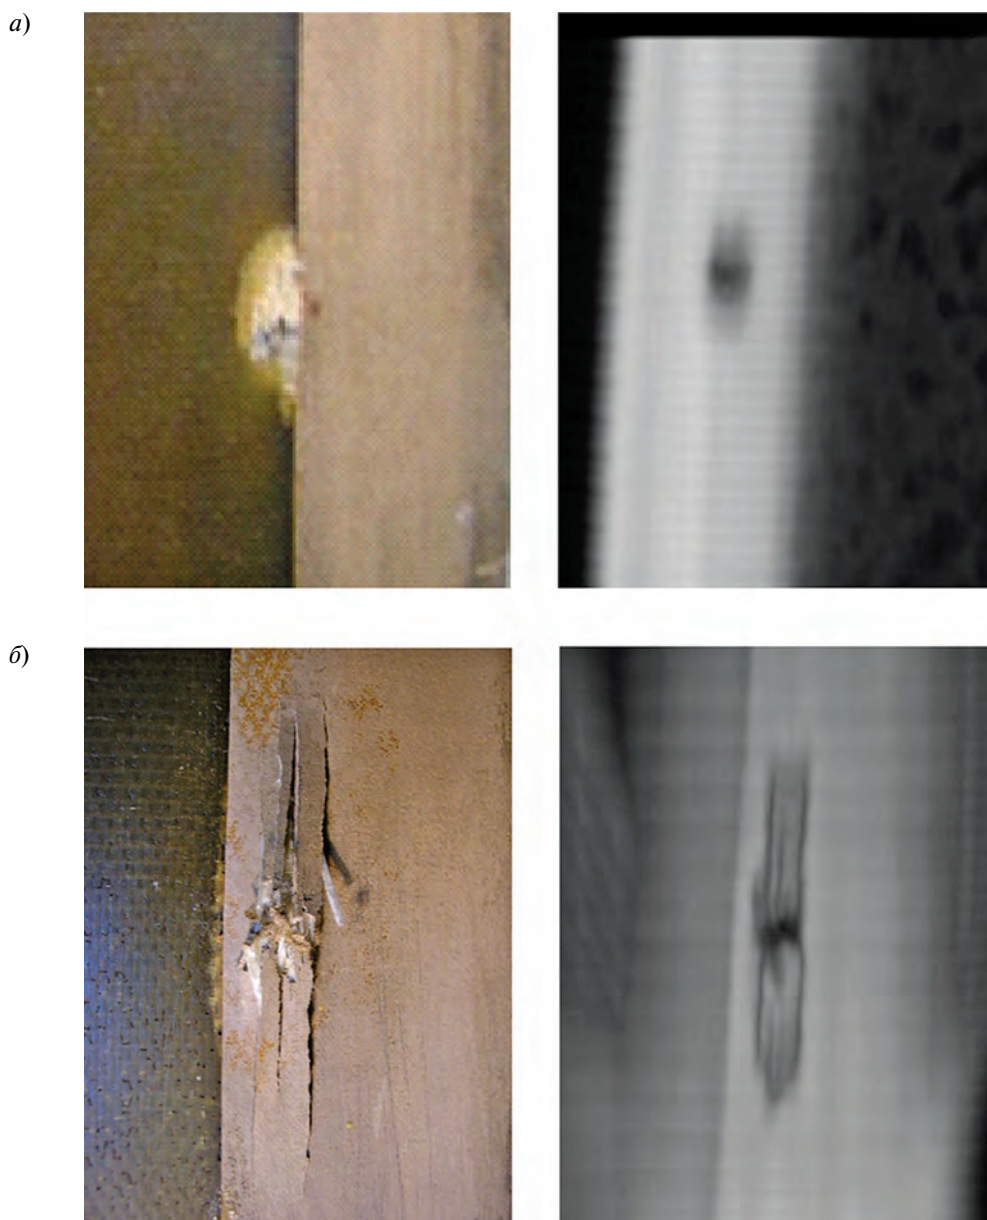
Рис. 5. Компьютерные реконструкции входных (а) и выходных (б) повреждений

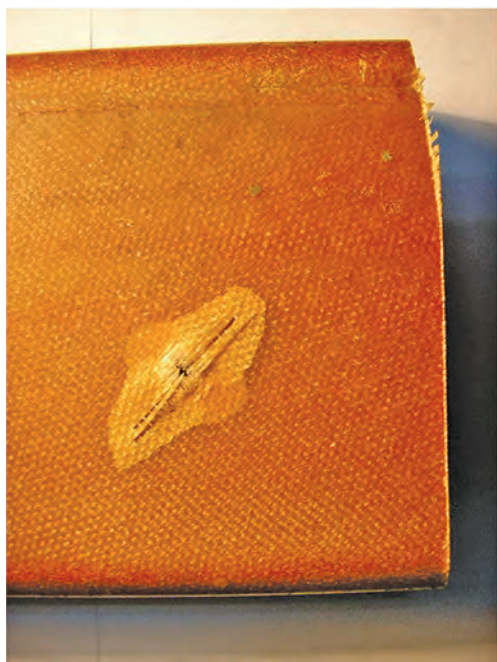
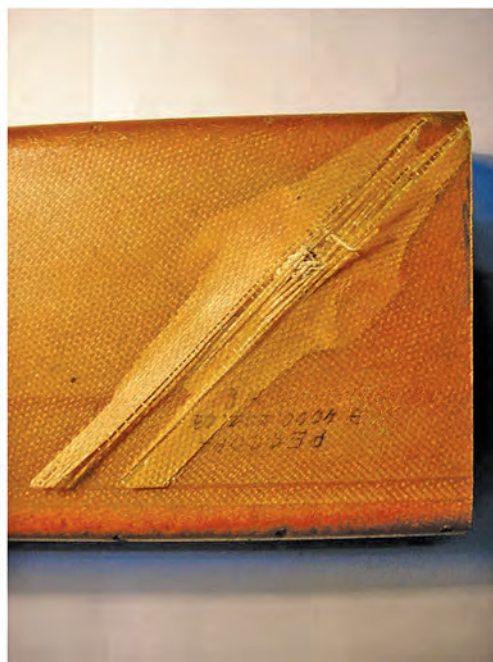
На рис. 6,а показано повреждение входного отверстия, а повреждение выходного отверстия показано на рис. 6,б.

Диаметр входного отверстия меньше диаметра пули, не имеет чётких границ, оно как бы затянулось расщеплёнными армирующими волокнами. Посветление вокруг пулевого отверстия объясняется тем, что произошло отслоение верхнего слоя от остальных слоёв многослойного композиционного материала. Повреждения входного и выходного отверстий почти идентичны, но выходное отверстие больше разрушено. Пулевое отверстие также закрыто расщеплёнными армирующими волокнами. Повреждения имеют форму эллипса с размерами, $a = 23$ мм, $b = 76$ мм. Большая ось эллипса располагается под углом 45° к оси рессоры (по направлению укладки нитей основы ткани). В центре повреждения имеются разрушенные и полностью оторванные участки верхних слоёв ткани. Внутри рессоры имеется разрыв волокон в зоне пулевого отверстия. Более детально изучить характер пулевого повреждения позволяет компьютерный томограф. Томограмма продольного

Рис. 6. Внешний вид входного (а) и выходного (б) пулевого отверстия фрагмента рессоры ползкового шасси вертолёта

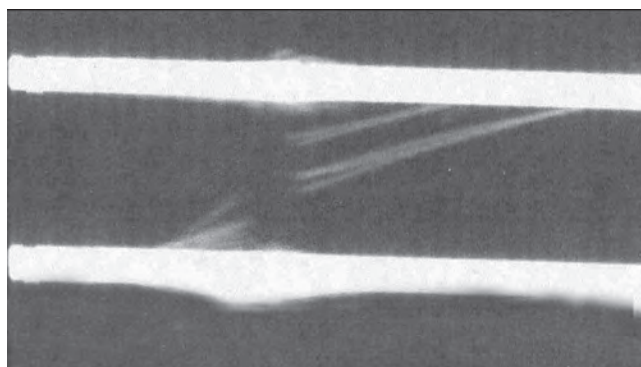
сечения рессоры с пулевыми повреждениями показана на рис. 7. Видны разрушения внутри рессоры. В компьютерном томографе предусмотрен вариант реконструкции интересующей нас области. Например, на рис. 8 показана развёртка среднего сечения рессоры. Входное и выходное отверстия имеют цилиндрическую форму, размер входного отверстия меньше размера выходного.

Рис. 7. Компьютерная реконструкция продольного сечения рессоры с повреждением

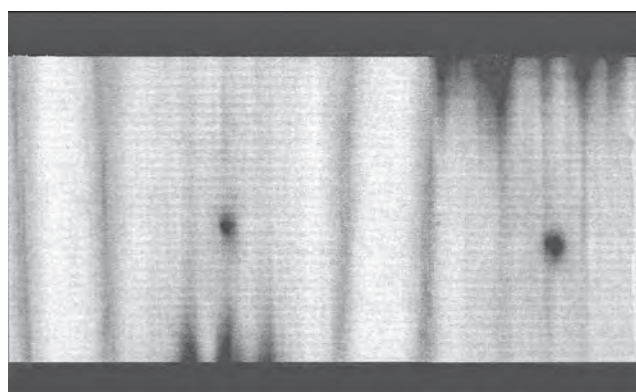
Рис. 8. Компьютерная реконструкция развёртки среднего сечения рессоры с пулевыми отверстиями

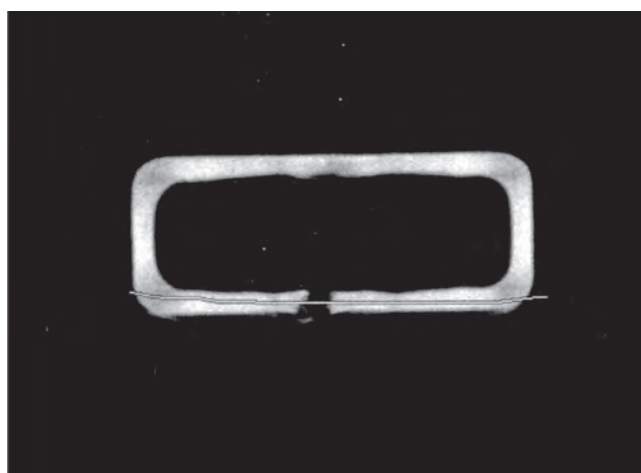
На рис. 9 приведена томограмма поперечного сечения рессоры с выходными пулевыми отверстием, её диаметр близок к размеру пули, стенки ровные. По углам сечений видны затемнённые участки с более низкой плотностью, что является техноло-

гическим дефектом. В нижней части рессоры, где расположено пулевое повреждение, проведён замер ед.Н, белой линией показано положение замеров. Значение ед.Н вдоль линии замера показано на рис. 10. Пулевое отверстие и участки разрушения, содержащие воздух, хорошо обнаруживаются на графике. Установлено, что зона повреждения в 5 раз больше размеров пули, эту повреждённую часть надо удалять при ремонте. Значения ед.Н по углам сечения составили 410 и 520, что в 2,15–2,8 раза меньше бездефектной области.

Рис. 9. Томограмма сечения рессоры в зоне повреждения

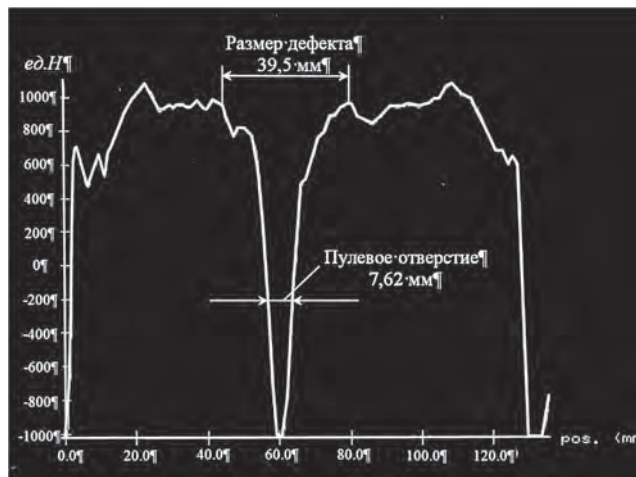
Рис. 10. Распределение ед.Н в зоне пулевого отверстия

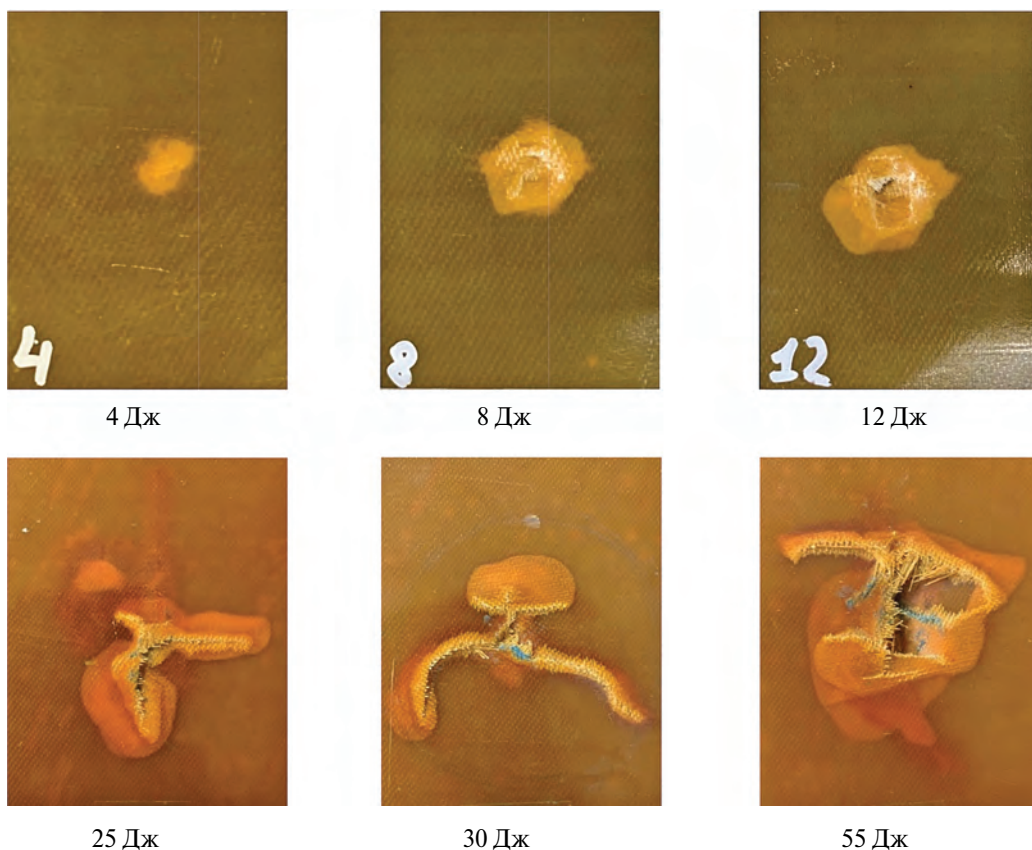
Рис. 12. Характер повреждений при различных значениях энергии удара

Характер ударных повреждений в области соевого заполнителя показан на рис. 12. Площадь разрушений меняется в зависимости от энергии удара. При силе удара меньше 5 Дж повреждения незначительные, без пробоя. После удара образуется вмятина и появляется осветление верхнего слоя стеклопластика, что свидетельствует о его расслоении. Увеличение энергии удара приводит к

росту площади повреждений. Происходит разрыв волокон в направлении от центра удара, наблюдаются пробои обшивки и повреждение сот. Нанесение нескольких ударов одной энергии вызывает примерно одинаковые повреждения.

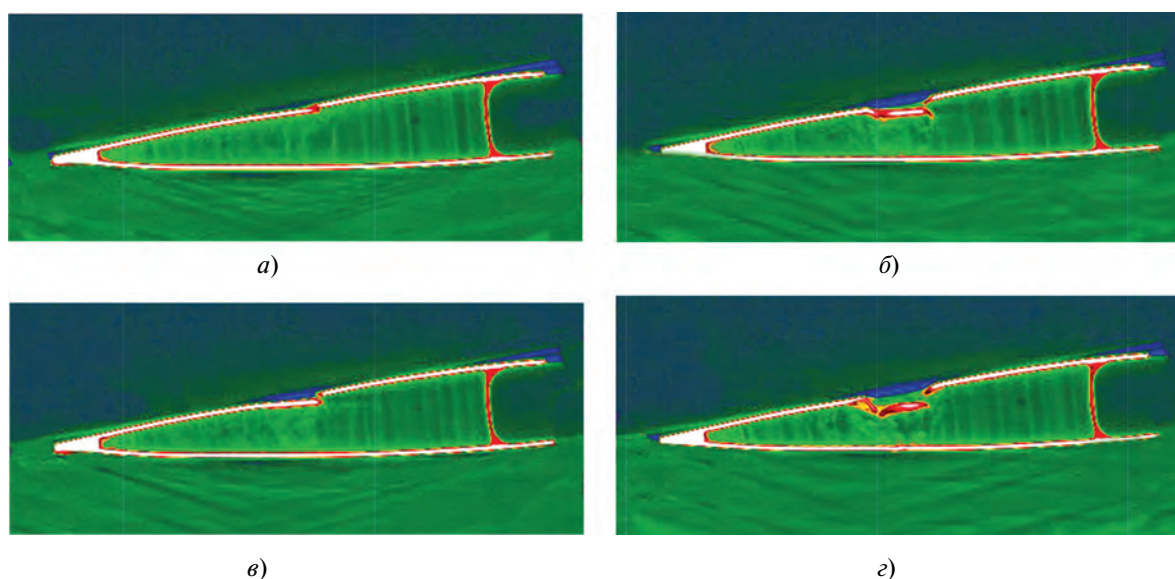
Рис. 13. Пошаговая реконструкция участка ударного повреждения

Для внутренней диагностики поврежденных образцов использовался спиральный компьютерный томограф «Siemens». Диагностика проводилась в пределах ударных повреждений. Пошаговая реконструкция сечений лопасти НВ в зоне наибольшего повреждения показана на рис. 13. На снимке виден разрыв верхнего слоя стеклопластика. В последующем этот разрыв увеличивается, и край стеклоткани сдавливает соты, наблюдается учас-

ток, оторванный с двух сторон. В результате удара также получила повреждение нижняя обшивка лопасти.

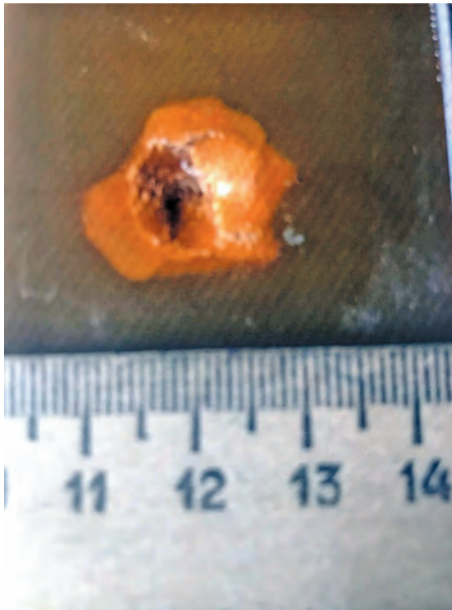
Рис. 14. Ударное повреждение лопасти

V|Tome|X S240. В ходе эксперимента были получены томограммы зоны удара в двух плоскостях. Это позволило с высокой точностью определить размеры повреждения по объему образца и в отдельных слоях. На рис. 14 показан внешний вид исследуемого повреждения. Результаты микро-томографического исследования повреждения верхнего слоя обшивки и сотового заполнителя представлены на рис. 15 и 16. Хорошо видно, какой участок сот повреждён, что позволяет определить размеры участка для дальнейшего ремонта.

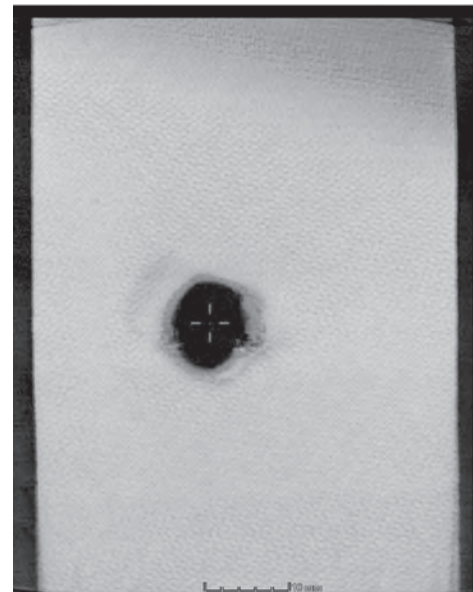
Рис. 15. Томограмма повреждения верхней обшивки лопасти

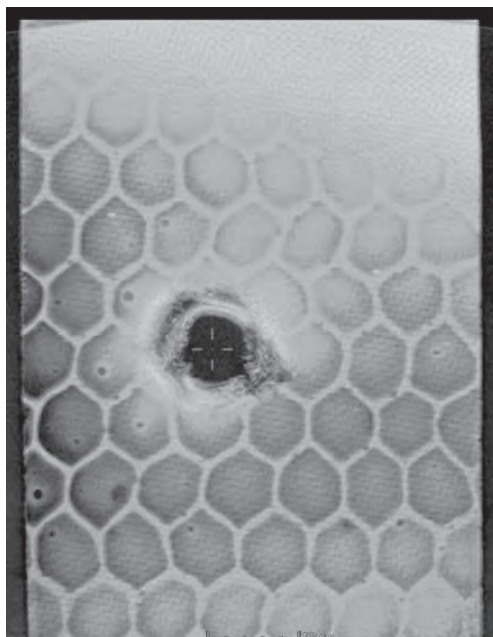
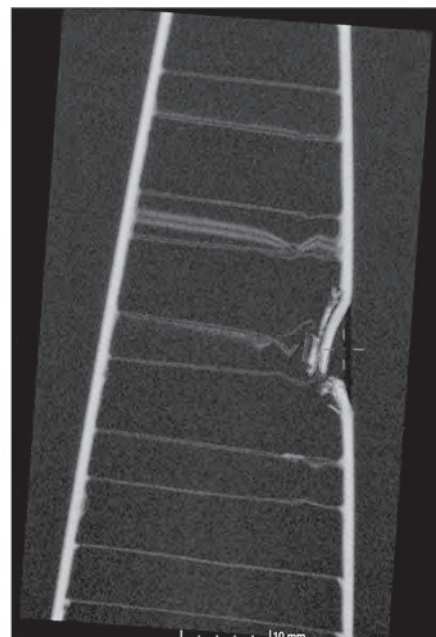
Рис. 16. Томограмма повреждения сотового заполнителя лопасти со стороны верхней обшивки в продольном (а) и поперечном (б) сечениях
