ФИЗИЧЕСКАЯ МОДЕЛЬ РАБОТЫ УЗЛА МЕЖРОТОРНОГО ПОДШИПНИКА НА НЕРАСЧЕТНЫХ РЕЖИМАХ

В настоящей статье описывается физическая модель работы межроторной опоры ротора турбины высокого давления (ТВД) авиационного двухконтурного двигателя на нерасчетных режимах. Рассматриваются возникновение первоначального повреждения межроторного подшипника (МРП), факторы, влияющие на степень первоначального повреждения, и возможные направления развития ситуации после образования дефектов.

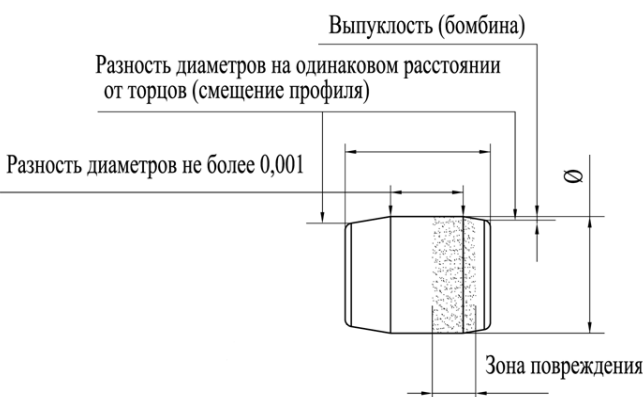
Ролики приобретают незначительную конусность (рис. 1). Диаметр ролика со стороны правого торца на 0,001—0,002 мм больше, чем диаметр со стороны противоположного торца. При этом диаметр кольцевого следа микровыкрашивания роликов несколько больше, чем диаметр неповреждённой гладкой зоны. Это объясняется тем, что поверхность этой зоны «разрыхлена» микротрещинами в отличие от соседних гладких неповреждённых зон.

Поверхность беговой дорожки наружной обоймы так же приобретает незначительную конусность ~ 0,005 мм. Диаметр беговой дорожки по поясу, расположенному ближе к правому торцу несколько

Рис. 1. Форма ролика и зона концентрации первоначальных повреждений

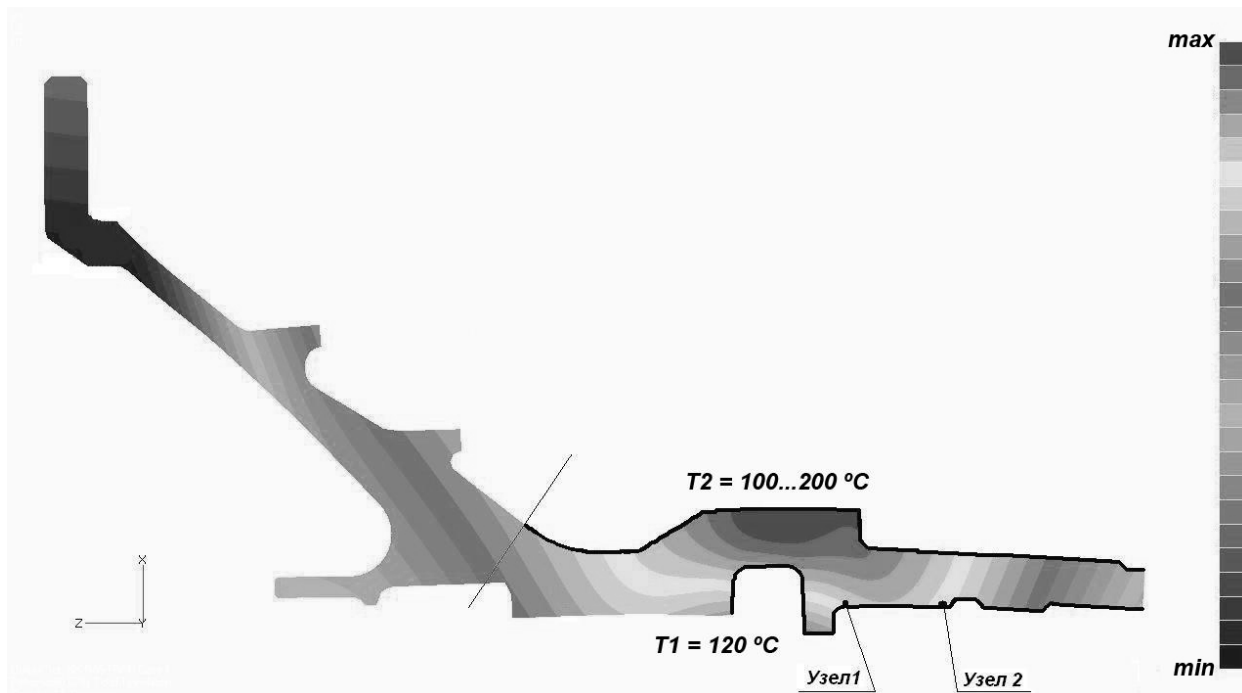
С целью определения формы посадочной поверхности подшипника и величины геометрических отклонений при температурных градиентах был проведен расчёт напряженно-деформированного состояния (НДС) цапфы турбины с применением метода конечных элементов. Модель выполнена на основе осесимметричных трех узловых Triangle конечных элементов при температурном воздействии в осесимметричной постановке. Температура T_2 на участке наружной поверхности цапфы варьируется в диапазоне 100—200 °С, а температура внутренней поверхности остаётся постоянной: $T_1 = 120$ °С (рис. 2). Вычислялись значения радиальных перемещений в узлах 1 и 2 посадочной поверхности подшипника.

Рис. 2. Распределение радиальных перемещений в модели цапфы турбины

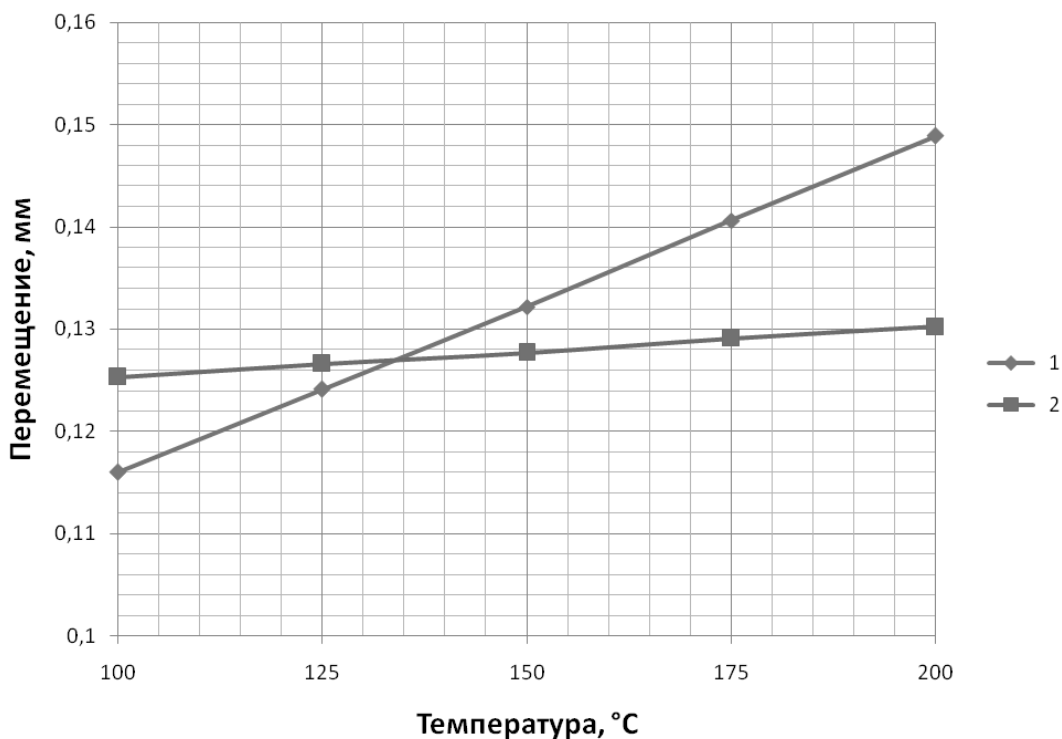
Анализ конечно-элементной модели показал, что цапфа турбины претерпевает деформации с изменением диаметра и формы посадочной поверхности МРП. Из графика, изображенного на рис. 3, видно, что при увеличении температуры наружной поверхности цапфы радиальное перемещение узла 1 сильно возрастает, а узла 2 практически не меняется. Конусность при температурном градиенте $\Delta T = 75$ °С достигает более 0,03 мм (рис. 4, конусность вершиной направлена в сторону свободного конца цапфы турбины).

Рис. 3. Радиальные перемещения узлов цапфы турбины при температурных градиентах

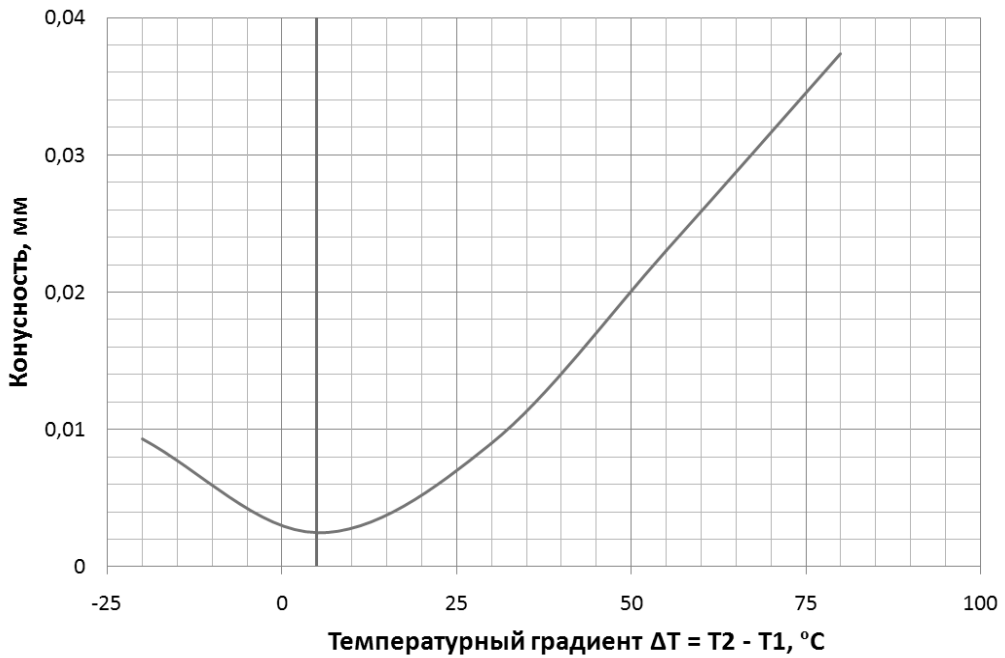
Рис. 4. Конусность посадочной поверхности подшипника при температурных градиентах

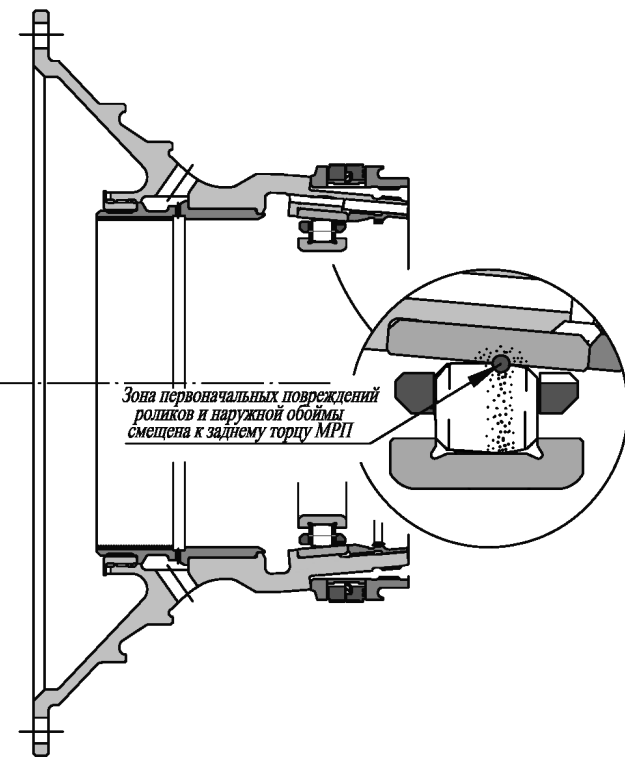
Сопоставление данных исследований с видом повреждений позволяет сделать вывод, что во время работы возникают условия, когда поверхность наружной обоймы становится конической, с направлением вершины конуса в сторону ТНД (рис. 5). При этом наружная обойма МРП испытывает сильное сжатие вплоть до появления радиального натяга между роликами и беговыми дорожками.

Рис. 5. Взаимное положение и деформации деталей МРП

3. Эффективные меры по исключению дефекта МРП должны быть направлены на обеспечение стабильности геометрии его посадочных мест в широком диапазоне изменения режимных факторов.

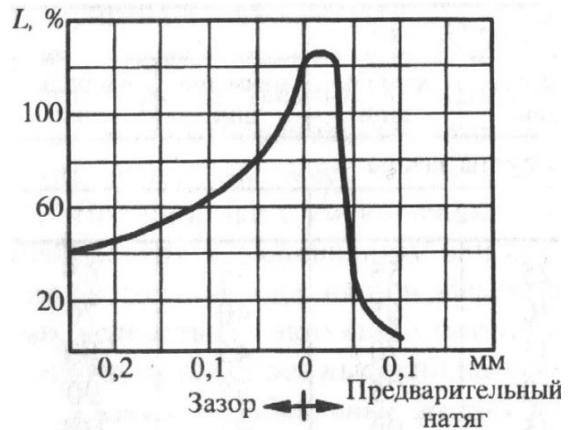
Влияние радиального люфта на долговечность подшипников известно. Зависимость имеет вид, показанный на рис. 6. [2]. На рис. 6 видно, что при уменьшении радиального люфта (движение вправо по оси абсцисс) долговечность подшипника мо-

нотонно растёт вплоть до небольших (0,01—0,02 мм) радиальных натягов. Однако дальнейший рост радиального натяга опасен резким падением долговечности подшипника вплоть до мгновенной потери работоспособности, когда долговечность устремляется к нулю.

Рис. 6. Зависимость ресурса подшипника L от радиального люфта
