НЕРАЗРУШАЮЩИЙ КОНТРОЛЬ УДАРНЫХ И ПУЛЕВЫХ ПОВРЕЖДЕНИЙ КОМПОЗИЦИОННЫХ КОНСТРУКЦИЙ

NON-DESTRUCTIVE TESTING OF SHOCK AND BULLET DAMAGES TO COMPOSITE STRUCTURES

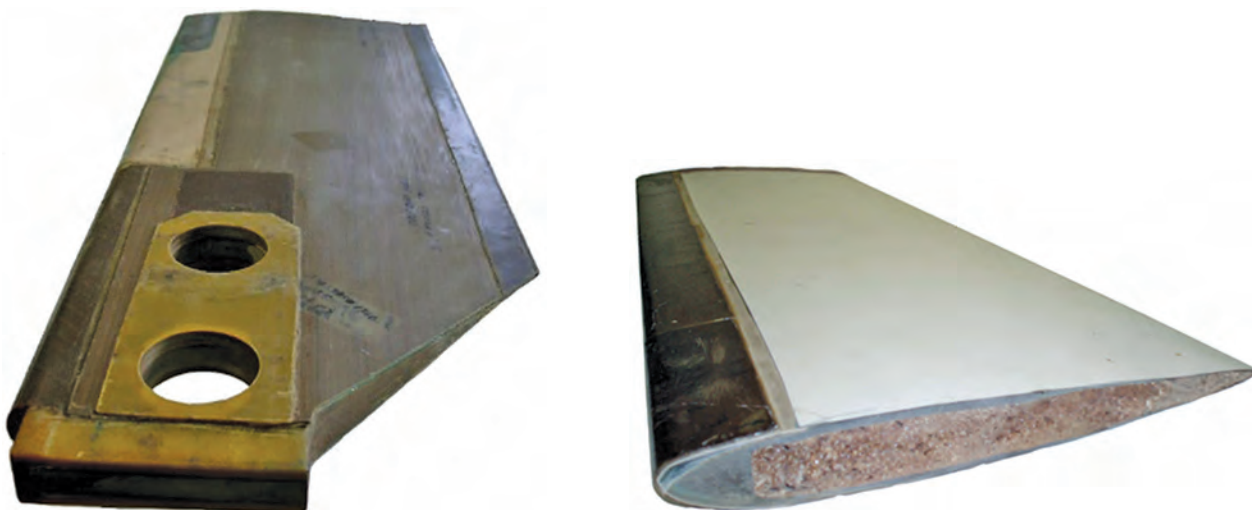
Рис. 1. Фрагмент лопасти РВ

Пулевые повреждения были нанесены на фрагмент лопасти, вырезанный из её средней части (рис. 1). У поперечного сечения аэродинамический профиль, в результате этого обшивка лопасти имеет различную толщину: в передней части, где установлена бобышка, она равна 3 мм, а в хвостовой части — 1 мм.

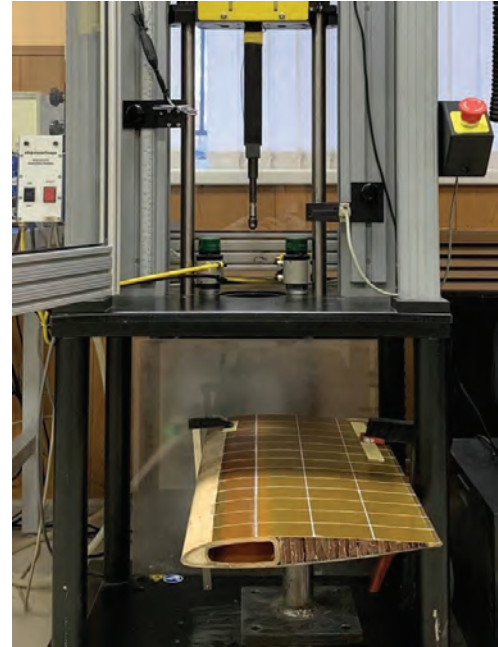
Рис. 11. Фрагмент лопасти в зоне испытаний копра Instron Dynatup 9250HV

в оснастке прижимными механизмами (рис. 11). Толщина стеклопластиковых обшивок фрагмента лопасти составляла $\delta = 1$ мм, высота конструкции в зоне удара $h = 30$ мм. Удары были нанесены сферическим наконечником диаметром $d = 16$ мм.
